| DATOS GENERALES DEL SITIO | | | |
|---|---|---|---|
| ID | EPR_01 | # de Ticket | 2025121909 |
| Nombre | EL PORVENIR | Entrada | 19/12/2025 09:19 |

INFORME DE MANTENIMIENTO PREVENTIVO

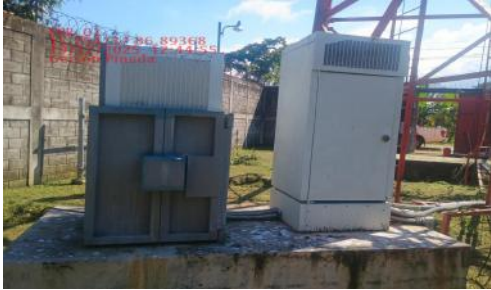
| EQUIPOS | |
|---|--|
| TMR sucio interior / exterior | TMR sucio interior / exterior |

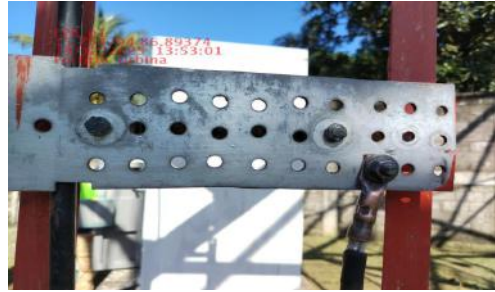
| Sistema de tierras | |
|---|---|
| Barra inferior 1 sucia | Barra inferior 1 sucia |

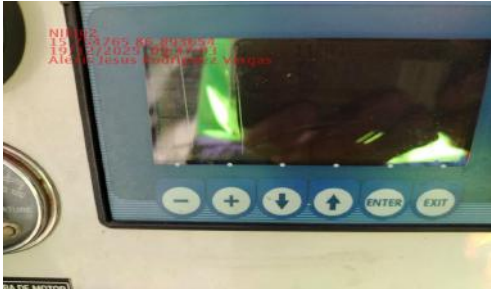
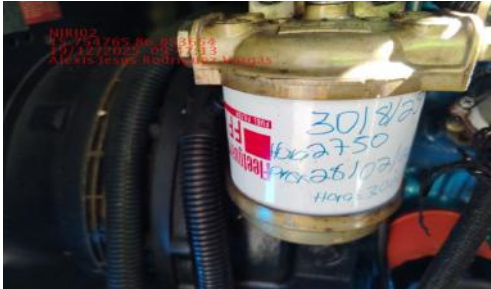
| DATOS FISICOS DEL SITIO | | | |
|--|---|---|---|
| <p>* Búnker de Mg Dañado requiere reparación * Se realiza Cambio de Una Batería Vonker Y Cambio de Bornes y 3 Mts de Manguera Visor * Display de Mg Tiene la Pantalla Negra Nose Puede Ver las Horas * 2 lámparas Dañadas * * sistema de tierra Bandalizado Sitio queda operativo con alarmas viejas de temperatura Validad Cardona Yuri Pruebas de Mg Se realiza prueba de Mg en automático se deja Trabajar 30 minutos Se realiza prueba de Mg en Manual se deja Trabajar 30 minutos Las 2 Pruebas realizadas Respaldan bien????????</p> | | | |

| MG | |
|---|--|
| Display del MG | Display del MG |
